PUHKEAMATON HAMMAS JA SEN AIHEUTTAMA LEUKALUUKYSTÄ

Kirjoittaja: Helena Kuntsi-Vaattovaara, ELL, DEVDC, DAVDC

Anident OY, Lamminpääntie 43, 02880 Veikkola

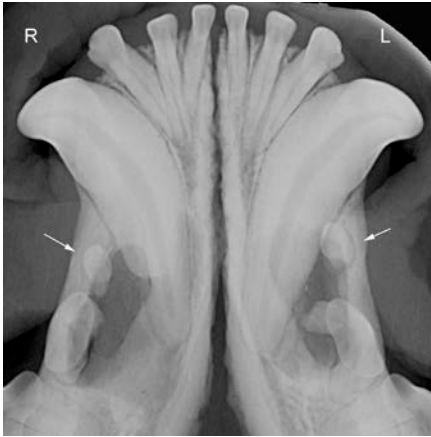
Kuva 2.a Röntgenkuva alaleuan rostraali- eli etuosasta: Puhkeamattomat P1-hampaat (nuolet) ja niitä ympäröivät kystat.
R=oikea, L= vasen.

Puhkeamaton hammas ja sitä ympäröivä kysta havaitaan hammasröntgenkuvauksessa (Kuvat 2.a ja b). Kysta on pyöreä tai soikea, usein monilokeroinen, röntgenharva alue, jota ympäröi röntgentiivis reunus. Hammasaihekystan sisältä löytyy aina puhkeamaton hammas. Kysta voi olla hyvinkin laaja ja sen viereisten hampaiden juuret ovat usein resorboituneet (syöpyneet) painevaurion takia. Boksereilla ja muilla lyhytkuonoisilla roduilla oman haasteensa tuo ylimääräisten hampaiden yleisyys: ei ole harvinaista, että koiralla on ylimääräinen, puhkeamaton P1-hammas, joka on muodostanut ympärilleen kystan. Täydellinen näkyvä hampaisto ei siis sulje pois hammasaihekystan mahdollisuutta. Laajat kystat tuhoavat leukaluuta suurelta alalta ja voivat altistaa leukamurtumalle (Kuva 3).

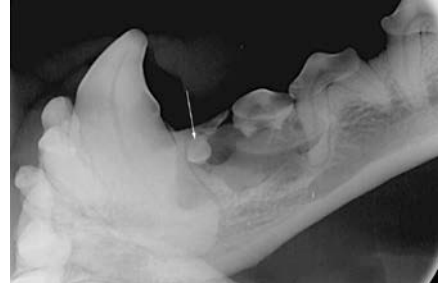
Kuva 4.c Vasen puoli. Kysta-alue ulottuu kulmahampaasta aina P3-hampaaseen.

Kuvasarja 4: Puhkeamaton oikean ja vasemman puolen ala-P1 (nuoli) sekä laajat kystat.

5-vuotias naarasbokseri, jolla muun hammashoidon yhteydessä otetuissa hammasröntgenkuvissa havaittiin puhkeamaton P1 hammas oikeassa ja vasemmassa alaleuassa sekä erittäin laajat kystat kummallakin puolella. Oikealla kysta ulottui etuhammasalueelta aina ala-P4-hampaan kohdalle ja vasemmalla kulmahampaasta ala-P3-hampaaseen (Kuvat 4.a, b ja c).

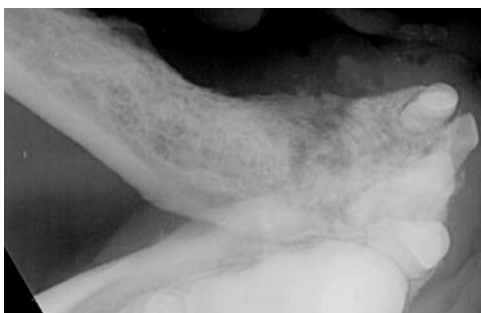
Kuva 5.a

Kuvat 5 a ja b: Kontrolliröntgenkuvat oikealta puolelta 5kk leikkauksen jälkeen. Kystaontelot ja hampaiden poistokohdat ovat erinomaisesti luutuneet. Vasen puoli on tässä vielä operoimatta. R=oikea, L= vasen.

Hoitona oli puhkeamattomien ja kystan vaurioittamien hampaiden poisto sekä kystojen enukelaatio: oikealta puolelta jouduttiin poistamaan puhkeamaton ala-P1 sekä kystan vaurioittamat ala-I2, -I3, kulmahammas, -P2, -P3 ja -P4. Vasemmalta puolelta poistettiin puhkeamattoman ala-P1-hampaan lisäksi kulmahammas sekä -P2 ja -P3-hampaat. Kystaontelot täytettiin kaupallisella hohkaluuvalmisteella. Laajojen kystojen takia operaatio tehtiin kahdessa vaiheessa, ensin oikea puoli ja toisella kerralla vasen. Kuten aina tällaisissa operaatioissa, kaikki poistettu kudos toimitettiin histopatologiseen tutkimukseen. Oikean puolen kystojen sisältö oli epänormaalin paksua, mikä herätti epäilyn mahdollisesta pahanlaatuisesta muutoksesta. Kudokset tutkittiin kahdessa ulkomaisessa laboratoriossa, mutta pahanlaatuista muutosta ei täysin voitu sulkea pois. Päätettiin seurata oikean puolen paranemista ja operoida vasen puoli vasta, kun nähtäisiin, kuinka oikea puoli paranee. Oikea puoli parani erinomaisesti eikä merkkejä kystan uusiutumista havaittu. Kuvassa 5.a ja b kontrolli viisi kuukautta oikean puolen leikkauksen jälkeen. Vasen puoli leikattiin oikean puolen röntgenkontrollin yhteydessä – vasemman puolen kontrolliaika ei vielä tätä kirjoitettaessa ole tullut.
